攀枝花公交客运总公司蓝天汽车修理厂

竣工环境保护验收报告表

编制单位：四川盛安和环保科技有限公司

二零二一年四月

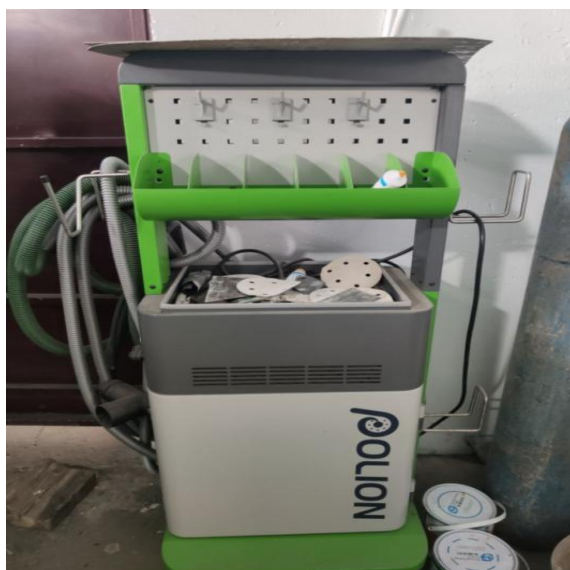
图 3-3 无尘干磨机

干磨采用移动式无尘干磨机打磨。移动式无尘干磨机打磨时，粉尘经与打磨件接触的磨机吸尘孔吸入后，再经吸尘管道进入移动式无尘干磨机自带的收尘袋（布式）内过滤后，车间散排。

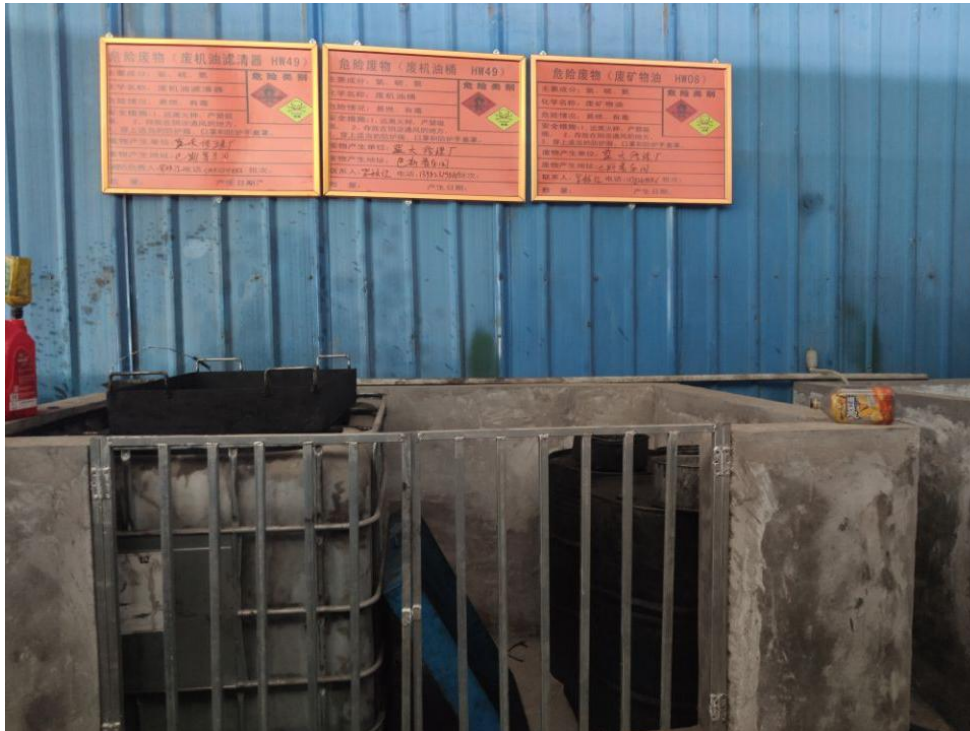
图 3-7 危废暂存间

本项目设置 1 间危废暂存间，危险废物分类分区存放，分别用于堆放经铁桶收集的废润滑油等 HW08 类危险废物、经铁桶收集的废防冻液等 HW06 类危险废物、其他危险废物。危废在项目区暂存后，交由有资质的云南新昊环保科技有限公司处置处理。废旧蓄电池委托具有资质的攀枝花市绿能环保科技有限公司处置。
